Begutachtung Mängel Fenstereinbau

Bürogebäude

Einbau von Kunststofffenstern in ein Bestandsgebäude

Aufgestellt am 12.11.2012

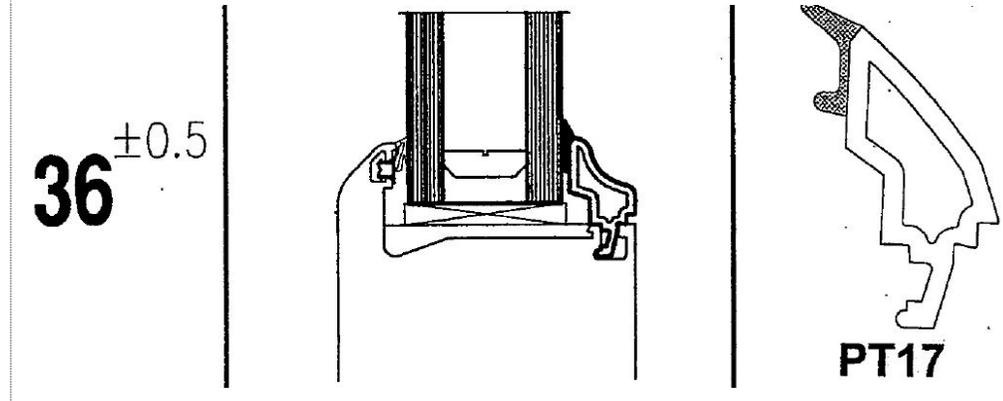
Ist – System Brömse

System vorhanden an mehreren Fenstern

Vorschlag Uhlig: Glasleiste PT 17 (Änderung in $U_g = 0,7 \text{ W/m}^2\text{K}??$)

Es erfolgte zur Realisierung der Glasbreite für eine „Rundleiste“ eine Erhöhung des U_g - Wertes von 0,6 auf 0,7 $\text{W/m}^2\text{K}$. Eine Beratung zur möglichen Verwendung von Krypton und somit Vermeidung der Verschlechterung des U_g -Wertes erfolgte nicht.

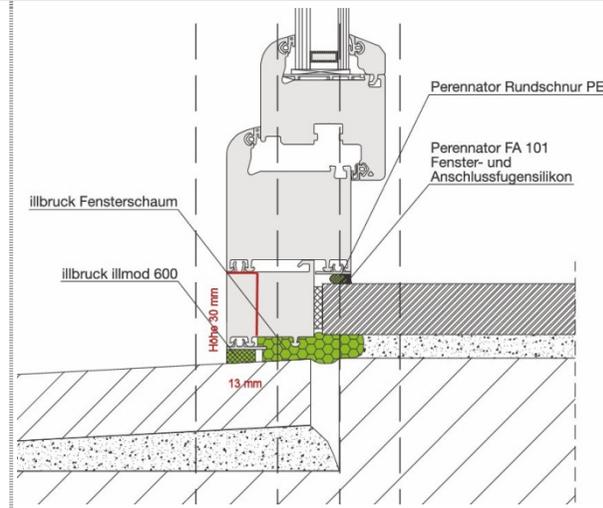
Ist

Fensterbankanschlussprofil 30 mm hoch und 13 mm steht auf Klinkerfensterbank auf (siehe rote Markierung) – **Wärmebrücke! Müsste min. so breit sein wie grau hinterlegt in obiger Abbildung links.**

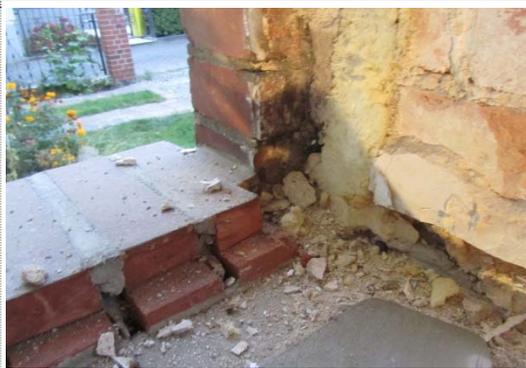
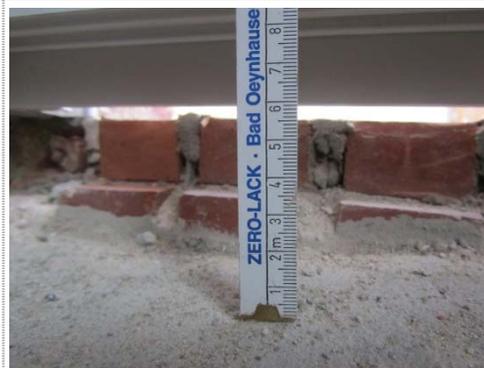
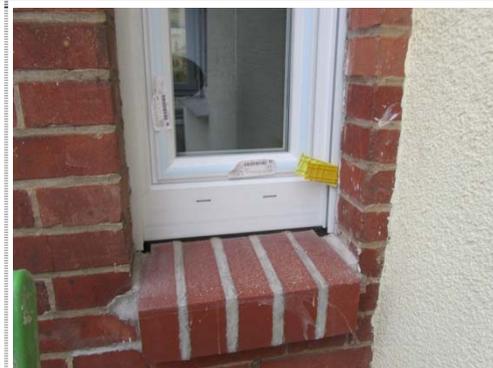
Bestand Bild 1-2: Ausklinkung der Fensterbank rechts für die Rollladenführungsschiene, Ausklinkung horizontal: Fenster Bestand stand auf der Oberseite Rollschicht auf, Fensterbank von innen darunter geschoben
 Neue Ausführung Bild 3: Spalt zwischen Fensterbank und Fenster –hier ist für 5 Klinker in jedem Fall eine Erneuerung erforderlich

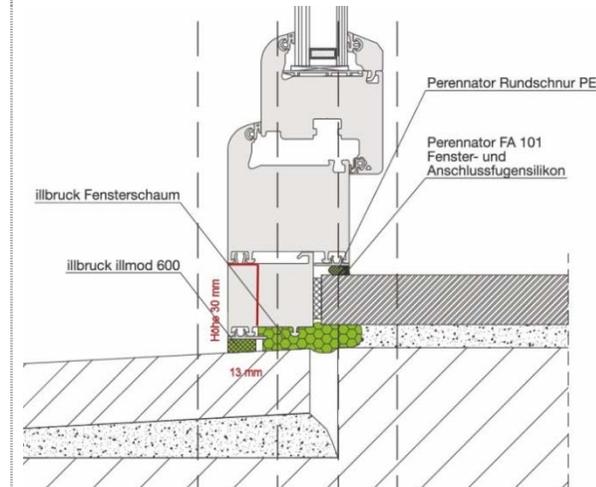
Ist

Fensterbankanschlussprofil 30 mm hoch und 13 mm steht auf Klinkerfensterbank auf (siehe rote Markierung) – **Wärmebrücke!**
Müsste min. so breit sein wie grau hinterlegt in Abbildung links.

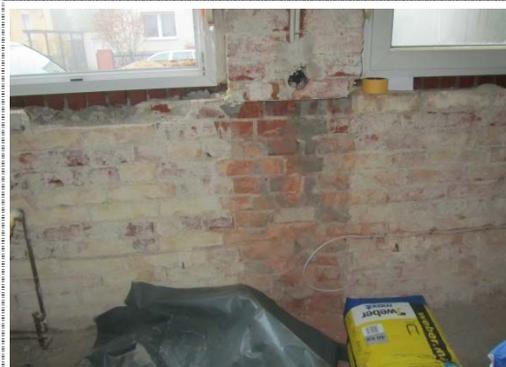
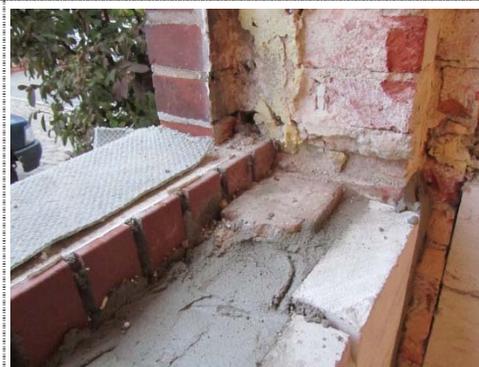
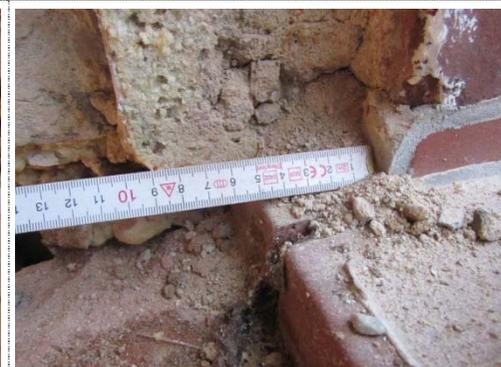
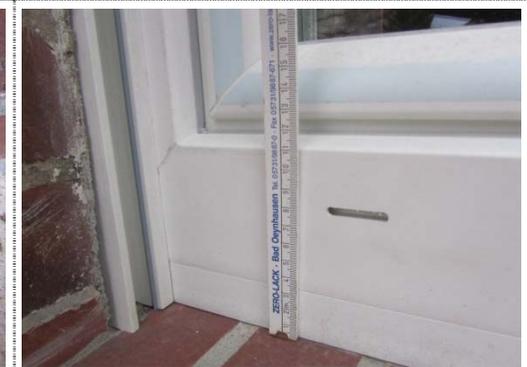
Bestand Bild 1-3: Ausklinkung der Fensterbank rechts für die Rolladenführungsschiene, Ausklinkung horizontal: Fenster Bestand stand auf der Oberseite Rollschicht auf, Fensterbank von innen darunter geschoben

Bild 4: neues Fenster sitzt mit Unterkante Fensterbankanschlussprofil komplett auf Höhe der äußeren Fensterbank, die Fensterbank endet ca. an Außenseite des Fenstbankanschlussprofils, die neue Rahmenbreite beträgt unten somit 12 cm! Vorhanden am benachbarten Fenster ist eine Rahmenhöhe von 7,5 cm.

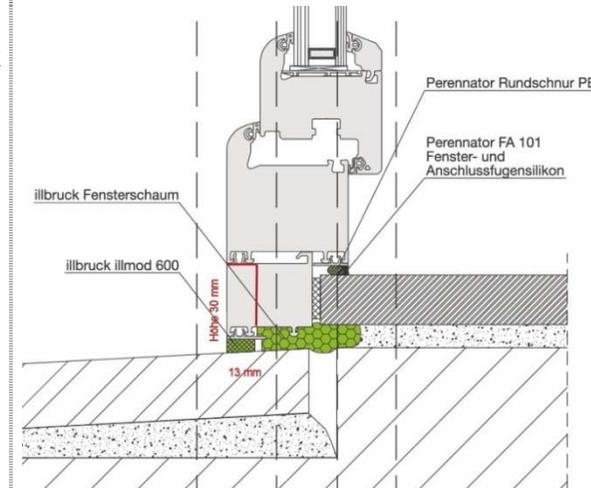
Ist

Fensterbankanschlussprofil 30 mm hoch und 13 mm steht auf Klinkerfensterbank auf (siehe rote Markierung) – **Wärmebrücke!**
Müsste min. so breit sein wie grau hinterlegt in Abbildung links.

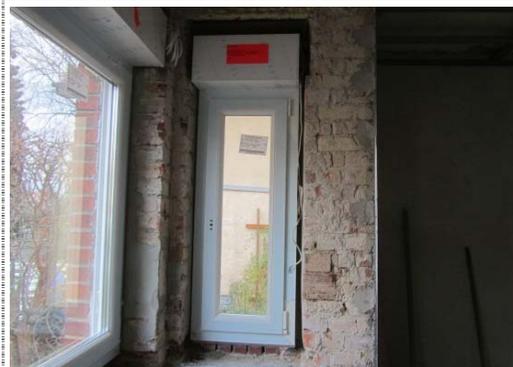
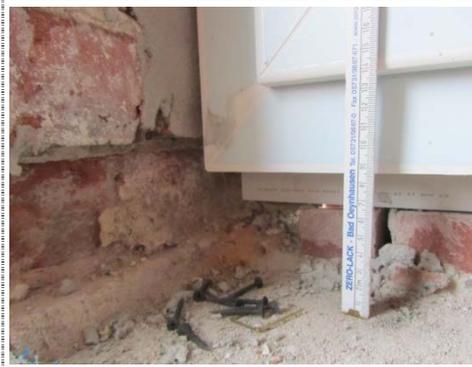
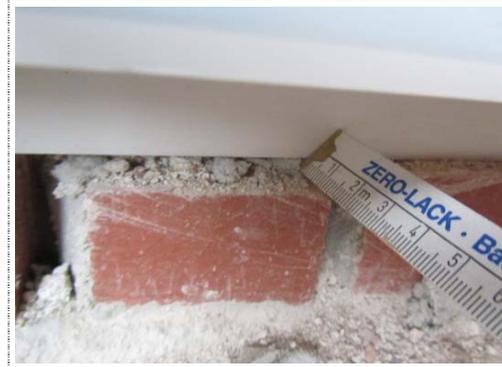
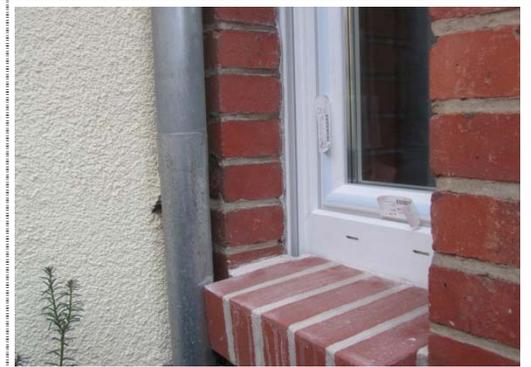
Bestand Bild 1-3: Ausklinkung der Fensterbank rechts für die Rollladenführungsschiene, Ausklinkung horizontal: Fenster Bestand stand auf der Oberseite Rollschicht auf, Fensterbank von innen darunter geschoben

Bild 4: neues Fenster sitzt mit Unterkante Fensterbankanschlussprofil komplett auf Höhe der äußeren Fensterbank, die Fensterbank endet ca. an Außenseite des Fensterbankanschlussprofils, die neue Rahmenbreite beträgt unten somit 12 cm! Vorhanden am benachbarten Fenster ist eine Rahmenhöhe von 7,5 cm.

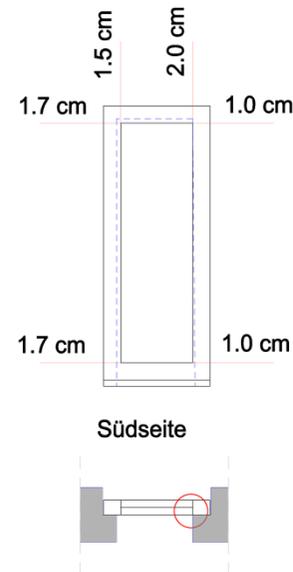
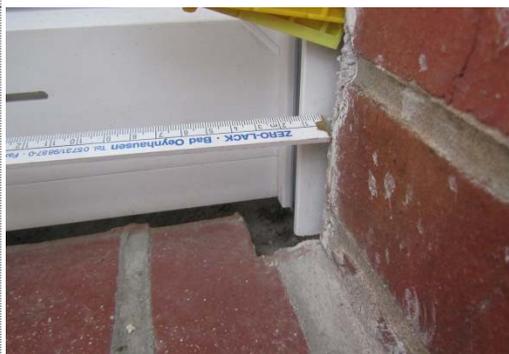
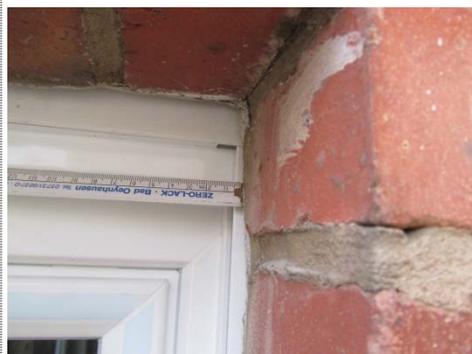
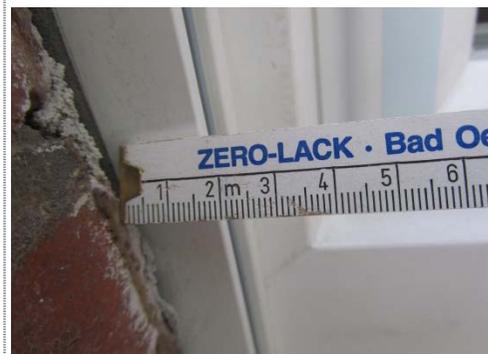
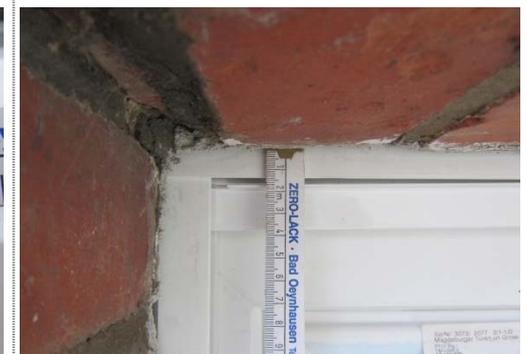
Der Rahmen ist auf der rechten, oberen Seite nur mit 1 cm sichtbar. Das Fenster wurde zu groß gefertigt und ist im inneren Anschlag nicht mehr verschiebbar. Der Fensteranschlag ist im Altbau nicht gleich, wäre im Aufmaß feststellbar gewesen.

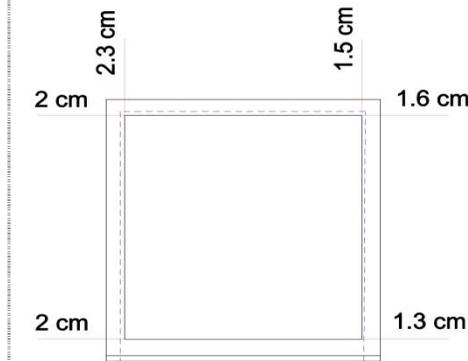
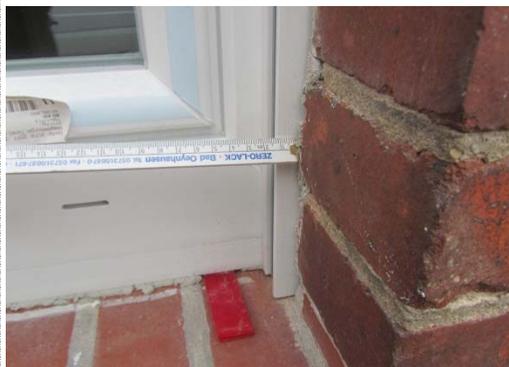
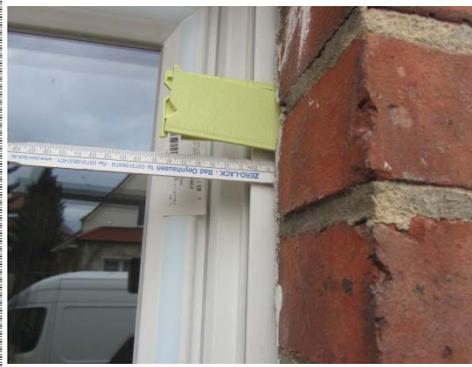
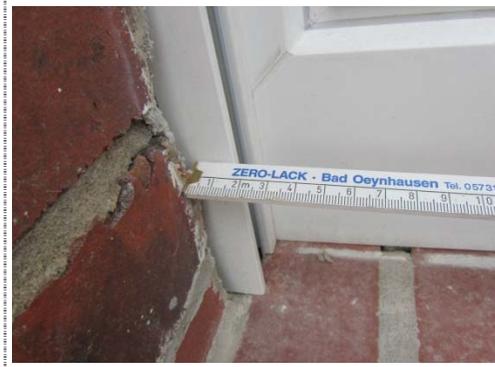
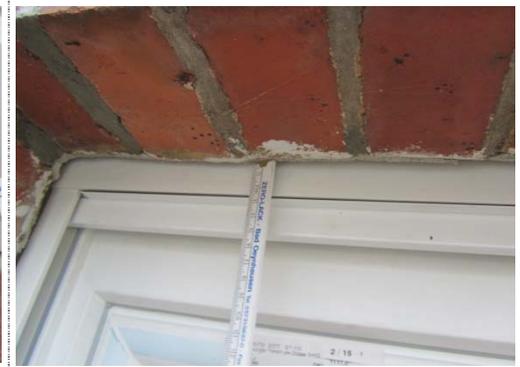
West rechts außen = innen links

Das Fenster wurde zu groß gefertigt und ist im inneren Anschlag nicht mehr verschiebbar. Der Fensteranschlag ist im Altbau nicht gleich, wäre im Aufmaß feststellbar gewesen.

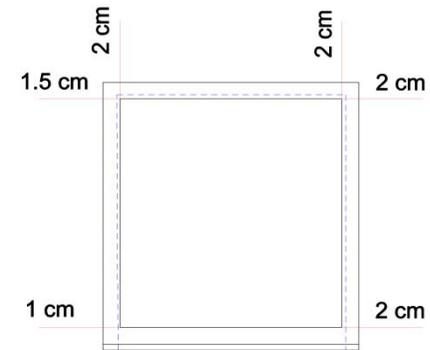
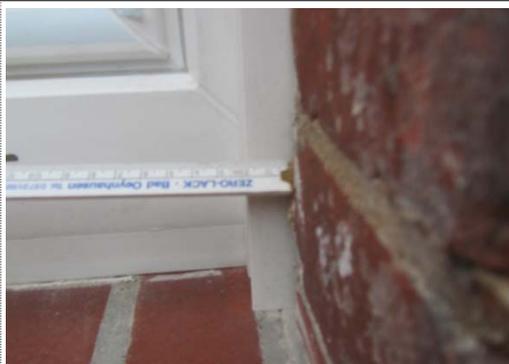
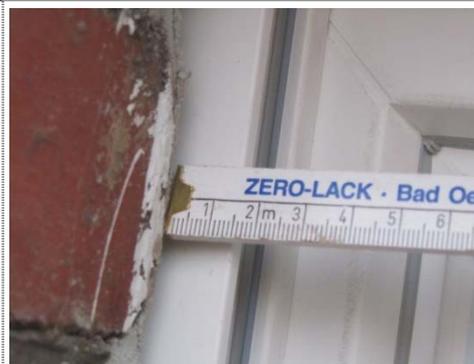
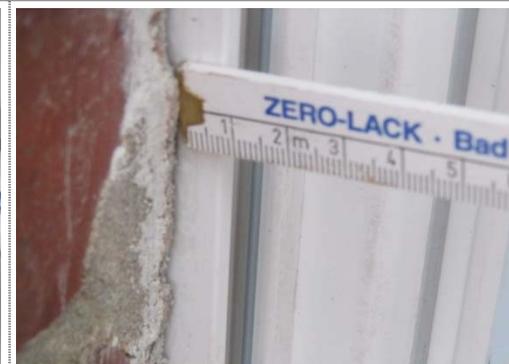
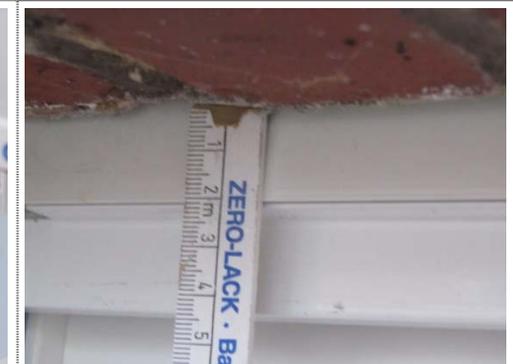
West links außen = innen rechts

Das Fenster wurde zu groß gefertigt und ist im inneren Anschlag nicht mehr verschiebbar. Der Fensteranschlag ist im Altbau nicht gleich, wäre im Aufmaß feststellbar gewesen.

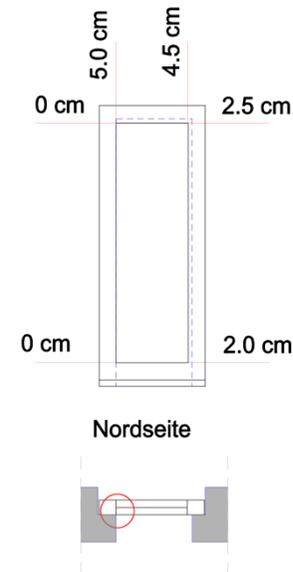
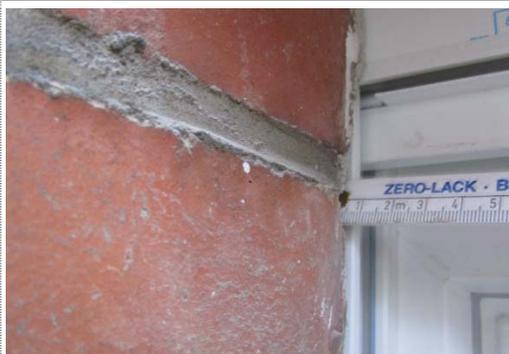
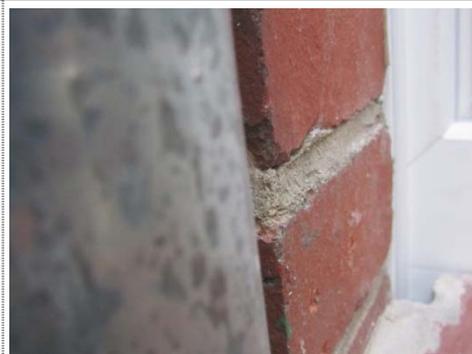
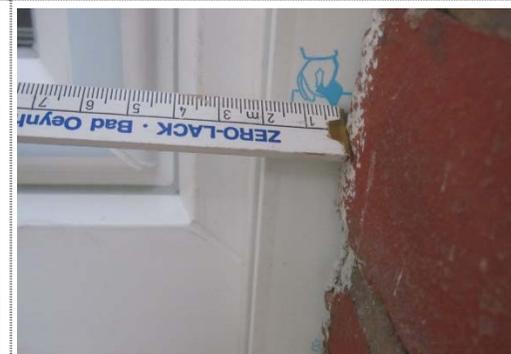
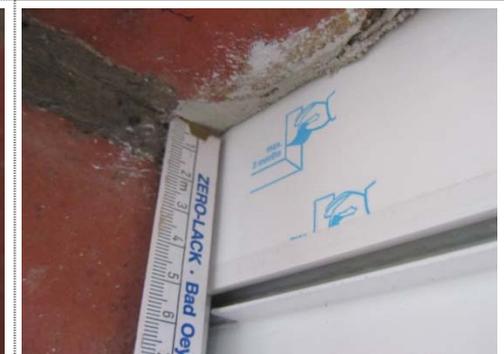
Der Rahmen ist auf der linken Seite nicht mehr sichtbar. Das Fenster wurde zu groß gefertigt und ist im inneren Anschlag nicht mehr verschiebbar. Der Fensteranschlag ist im Altbau nicht gleich, wäre im Aufmaß feststellbar gewesen.

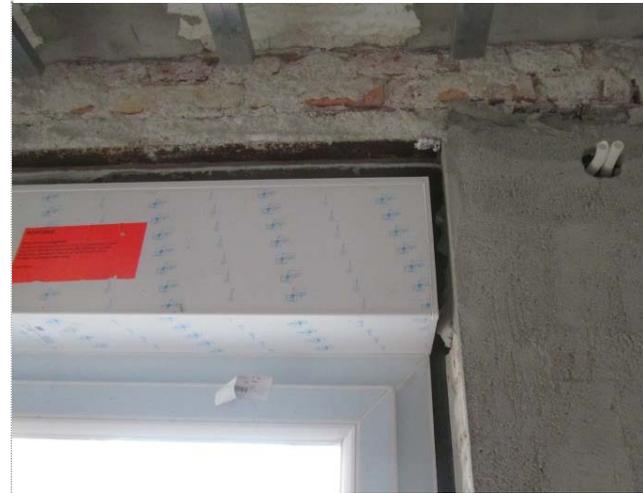
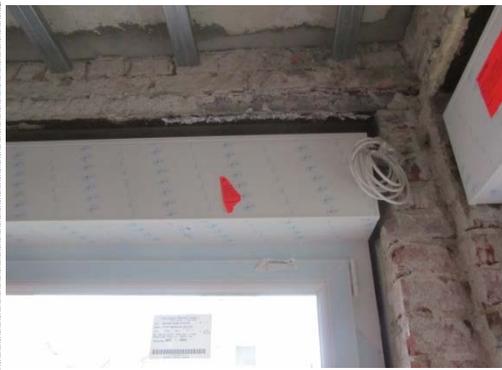
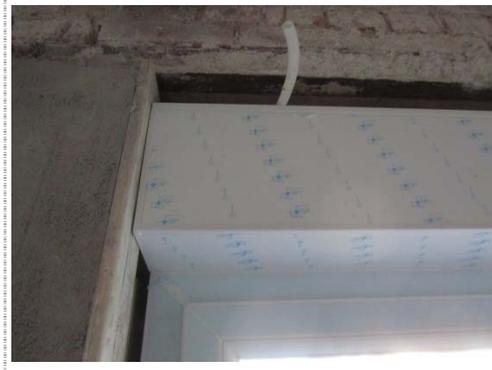
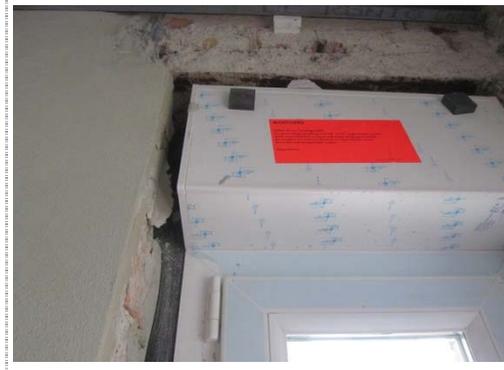
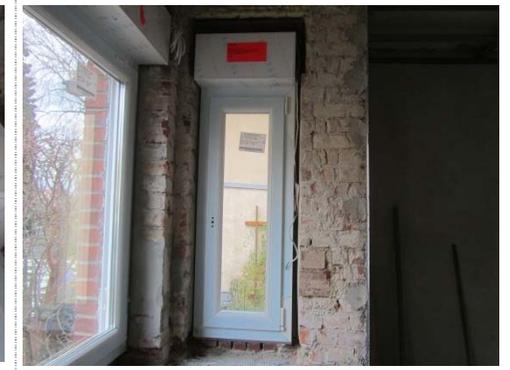
Ist

Es wurden keine Putzträgerplatten geliefert.

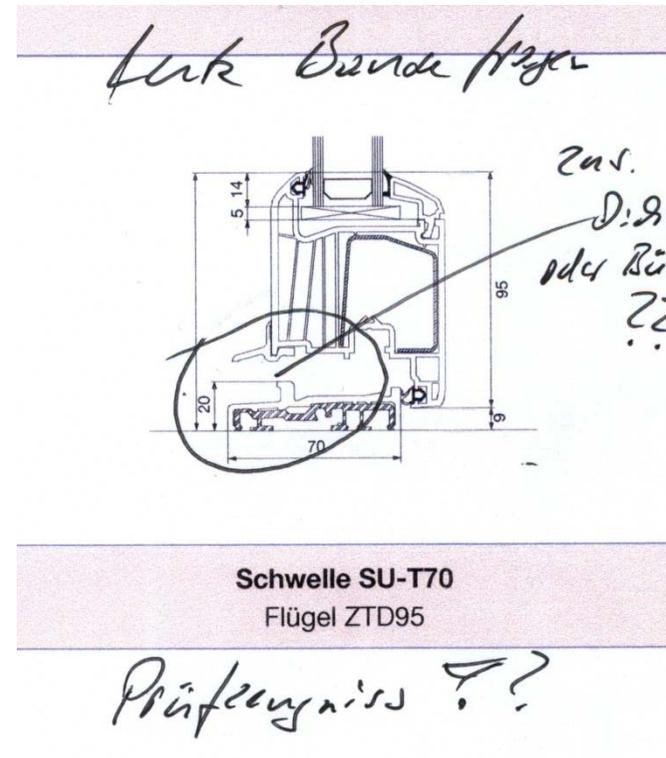
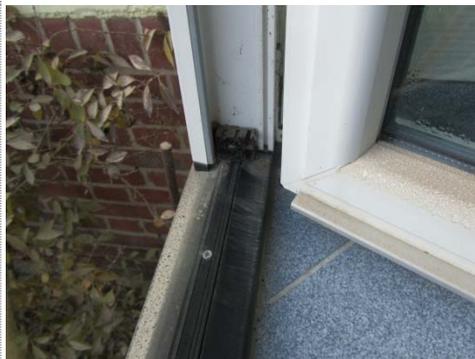
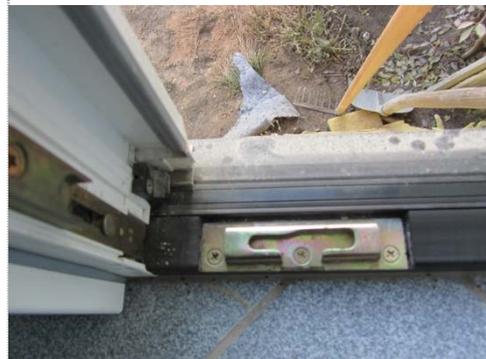
Ist

Geliefert wurde zuerst ein normales Anschlagfenster. Die vereinbarte Schwellenkonstruktion wurde als Ersatzlieferung gefordert. Danach wurde eine Konstruktion geliefert, für die der Fensterbauer kein Prüfzeugnis als Schwellenkonstruktion vorlegen konnte. Das schadensfreie Betreten/Überrollen der Schwelle wurde angezweifelt. Die Ersatzlieferung des Fensters wurde entgegen der Vereinbarung mit Blendrahmenverbreiterung statt Bodeneinstandsprofil geliefert.

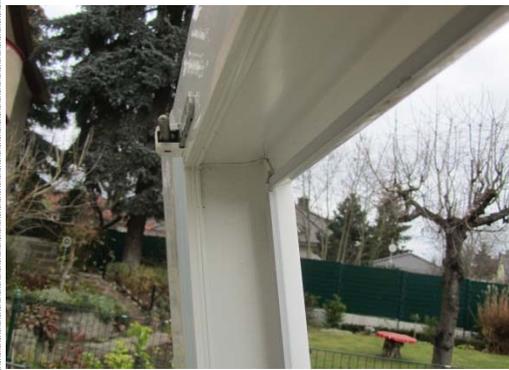
Lieferung 1: normaler Anschlag

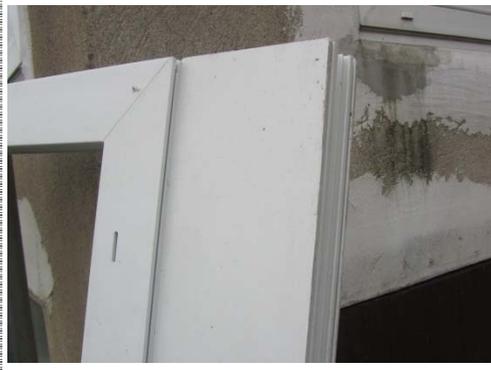
Lieferung 1 Bodeneinstandsprofil

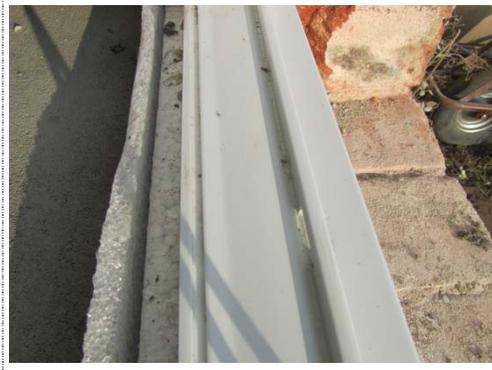
Lieferung 2 weiße Kunststoffbeschichtung und Blendrahmenverbreiterung

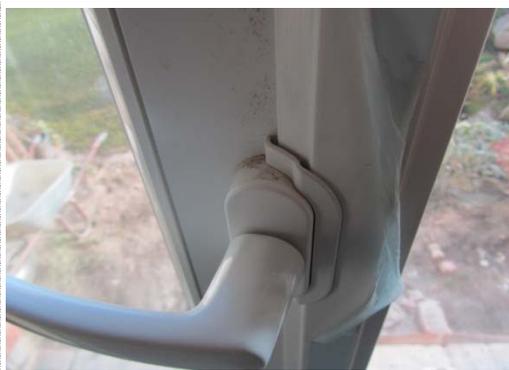
Griffolive mit Kunststoffaufsatz?

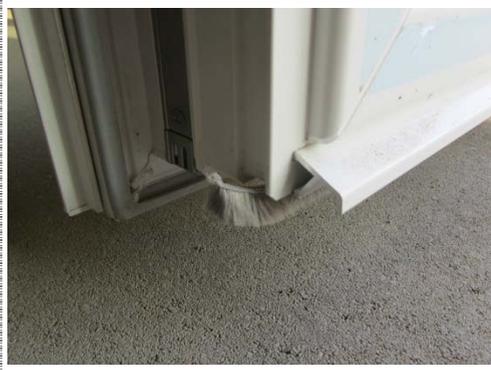
Dichtungsbürste nicht fixiert

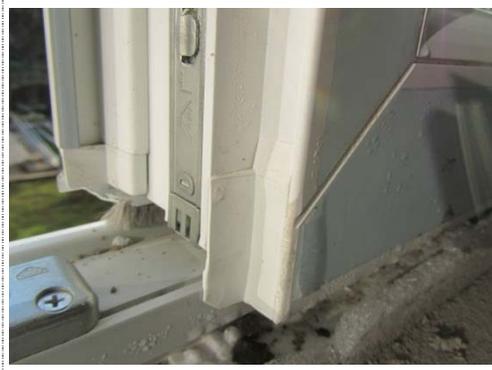
angeklebte Dichtungslippe

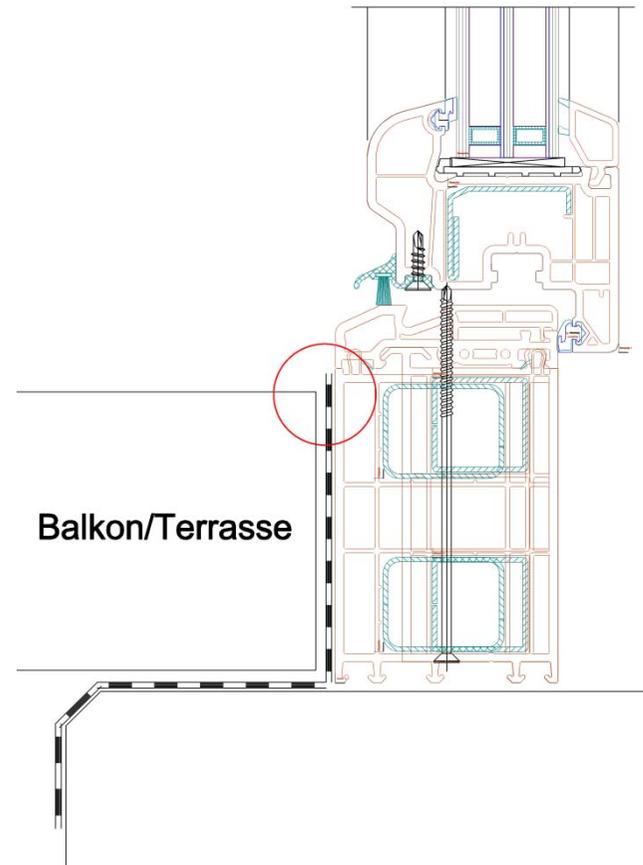
Systemzeichnung Anschluss außen Blendrahmenverbreiterung – wurde geliefert

Der Abdichtungsanschluss endet oben ungeschützt.
