Fassadensanierung

Bauwerksinstandsetzung und
energetische Ertüchtigung

Magdeburg, Dezember 2017

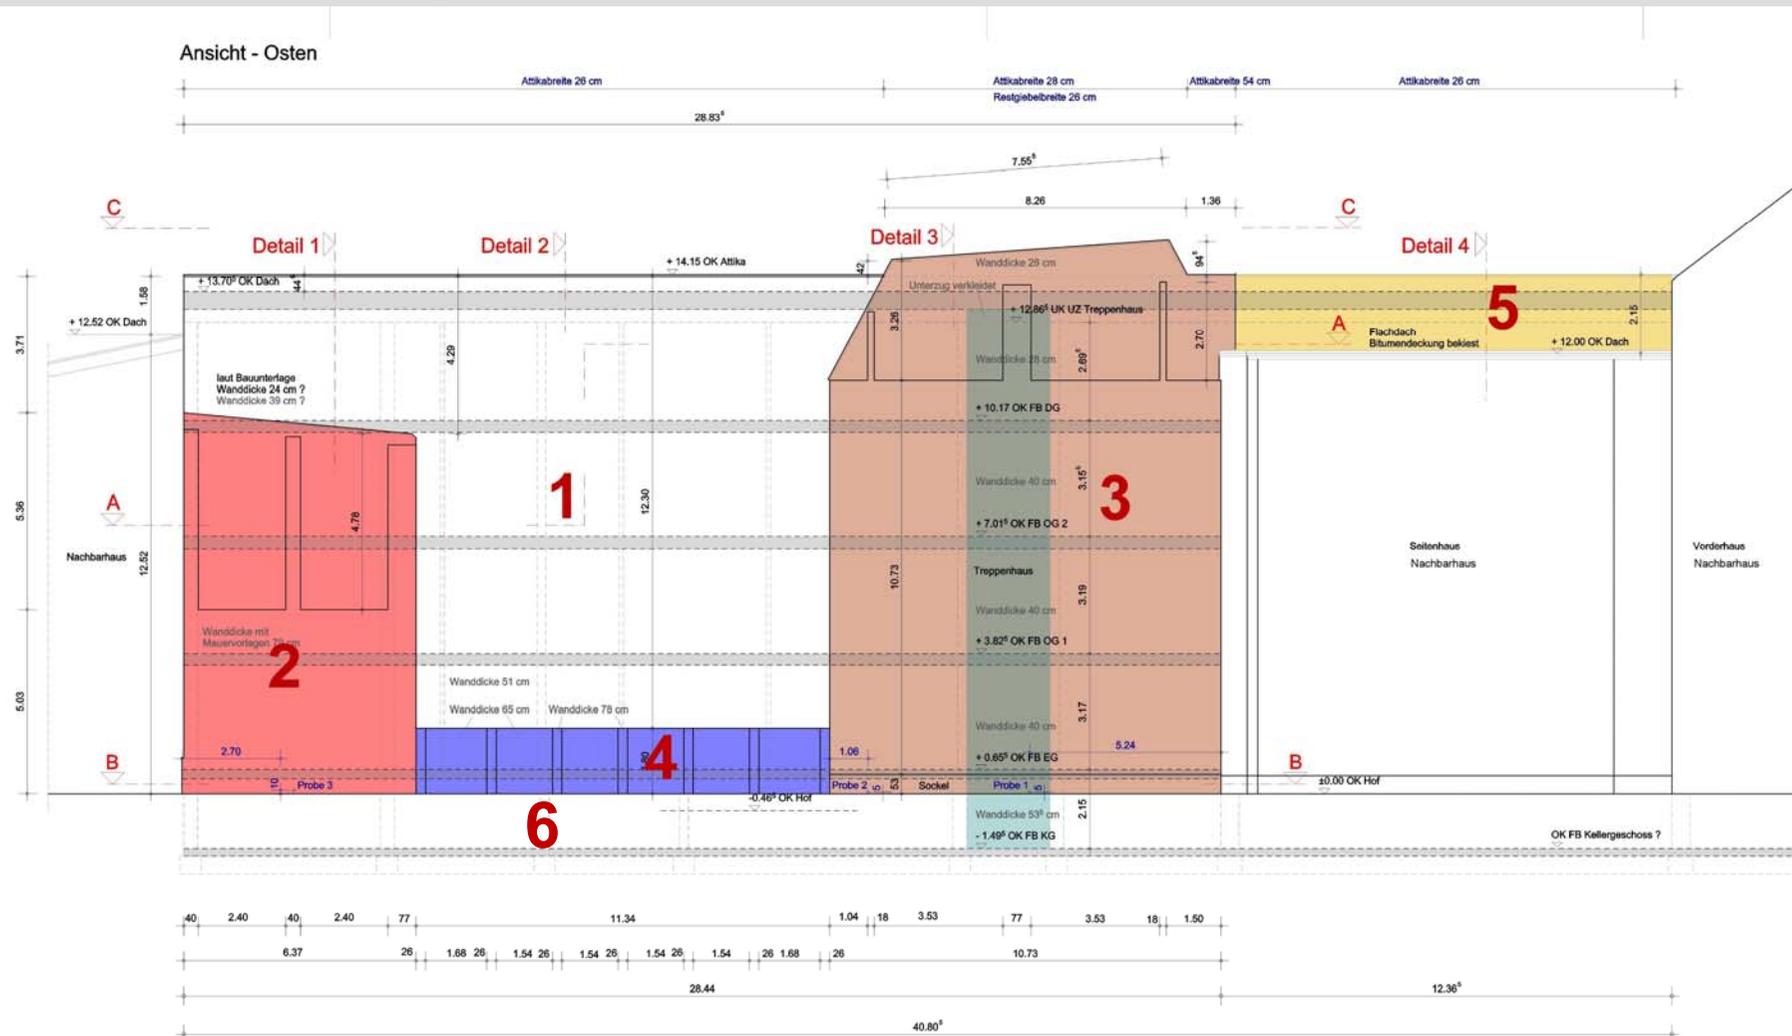
Ansicht Nachbargrenzwand: Einteilung der Schadensbereiche im Rahmen der Zielfindungsphase für den Bauherrn

1. Mauerwerk verputzt, eigene Grenz wand vorhanden
Wanddicke in den unteren Geschossen 51 cm
Wanddicke in den oberen Geschossen 24 oder 39 cm, teilweise ist Innendämmung vorhanden
2. Eigene Grenz wand vorhanden
Ehemaliger Giebel 2. HH des Nachbarhauses
Mauerwerk geputzt mit Wandvorlagen zur Aussteifung (ggf. auch jetzt statische Wirkung)
Wanddicke mit Vorlage 79 cm sonst 67 cm
3. Keine eigene Grenz wand nur Nachbargiebel Mauerwerk mit Mauervorlagen zur Aussteifung
Wanddicke 40 cm, oberstes Geschoss 28 cm

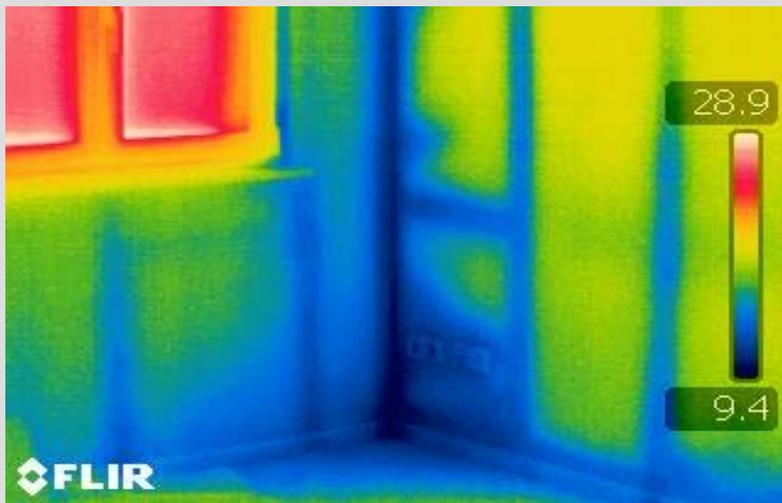
Thermografieaufnahme: Trockenbau Ecke ungedämmt

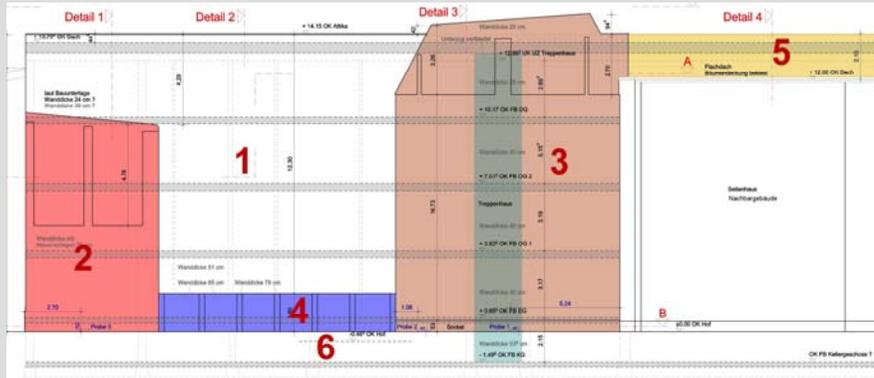
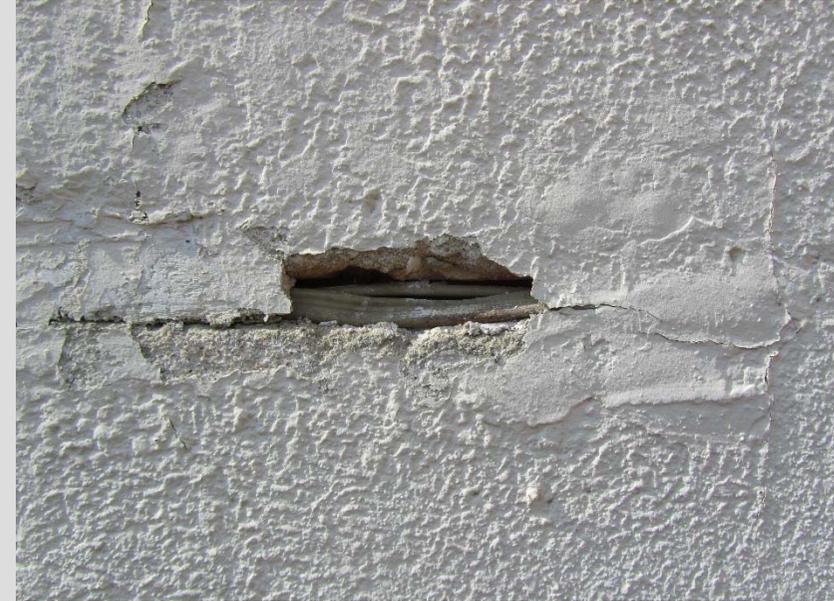
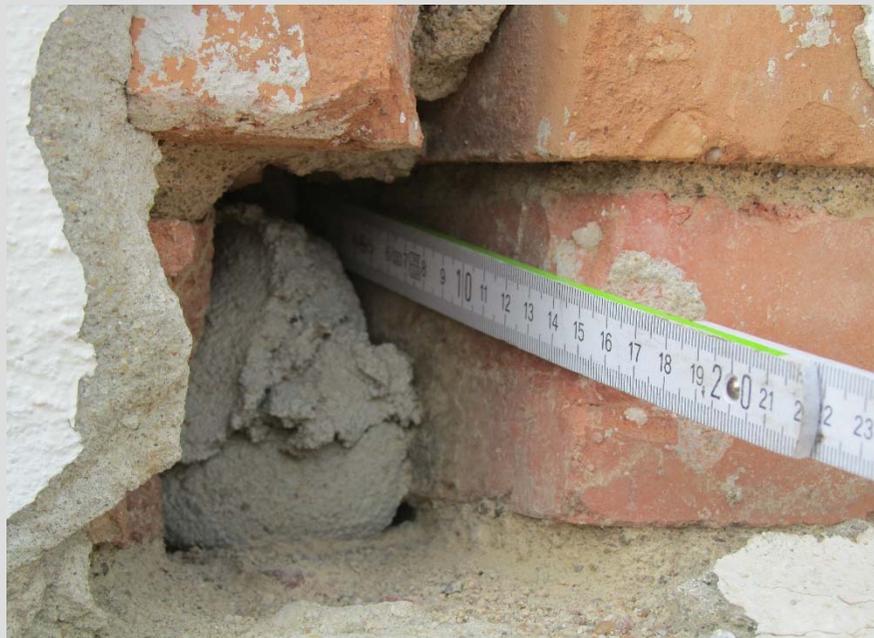
Putz- und Mauerschäden

Die Seitenhausgiebel waren vor Abbruch der Gebäude Innenwände. Teilweise ist alter Farbanstrich erkennbar, der vorhandene Putz hat nicht die erforderliche Güte und Dicke. Der Untergrund weist teilweise Mängel auf.

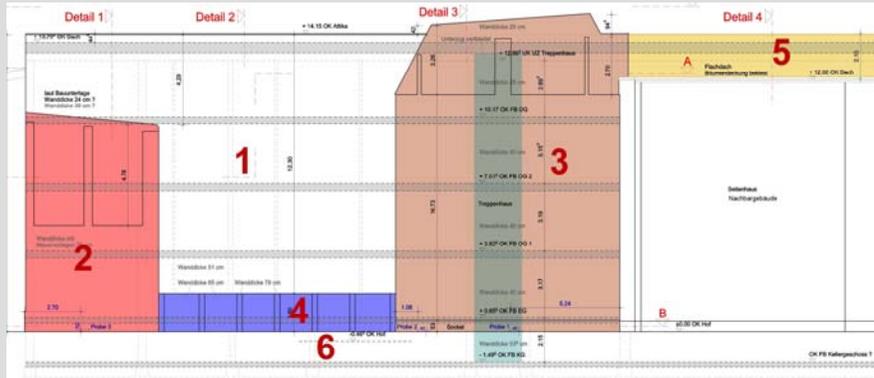
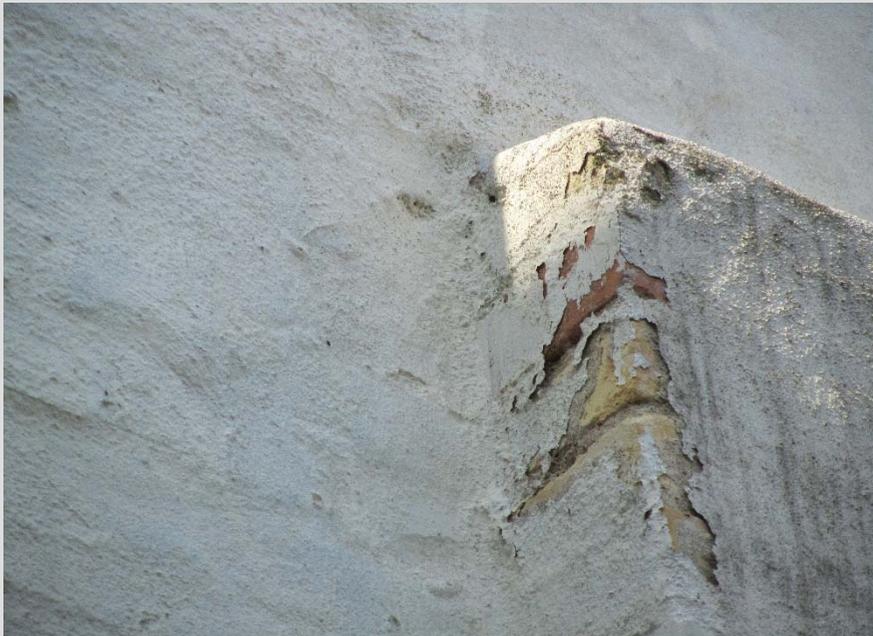
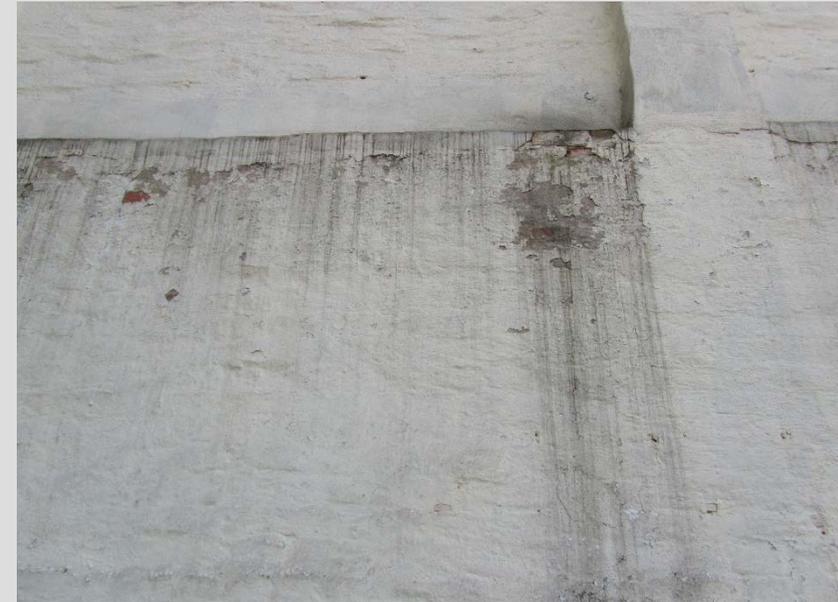
Putz- und Mauerschäden

Die Putzgüte und Schichtdicke ist unzureichend.

Schäden an den Eckbereichen

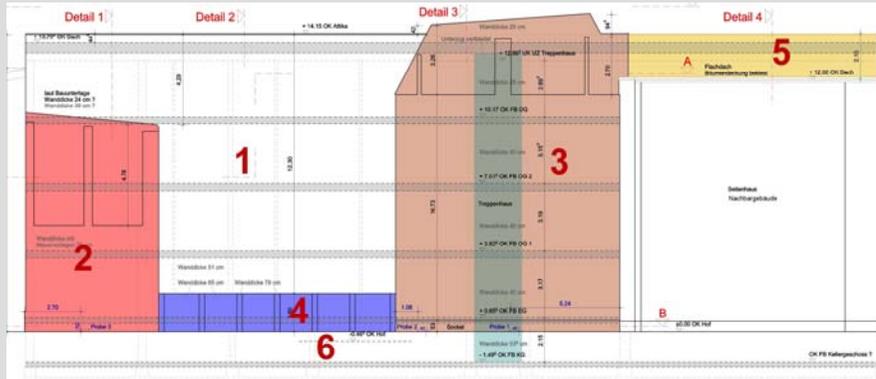
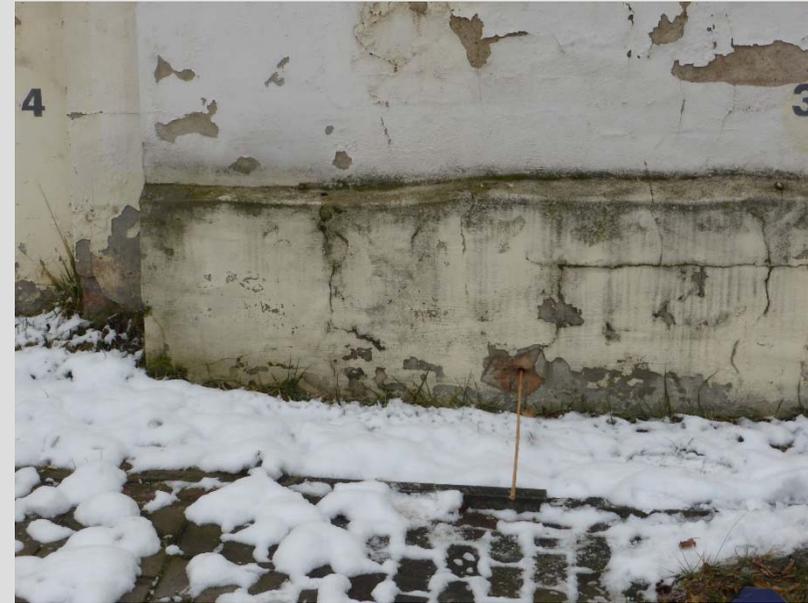
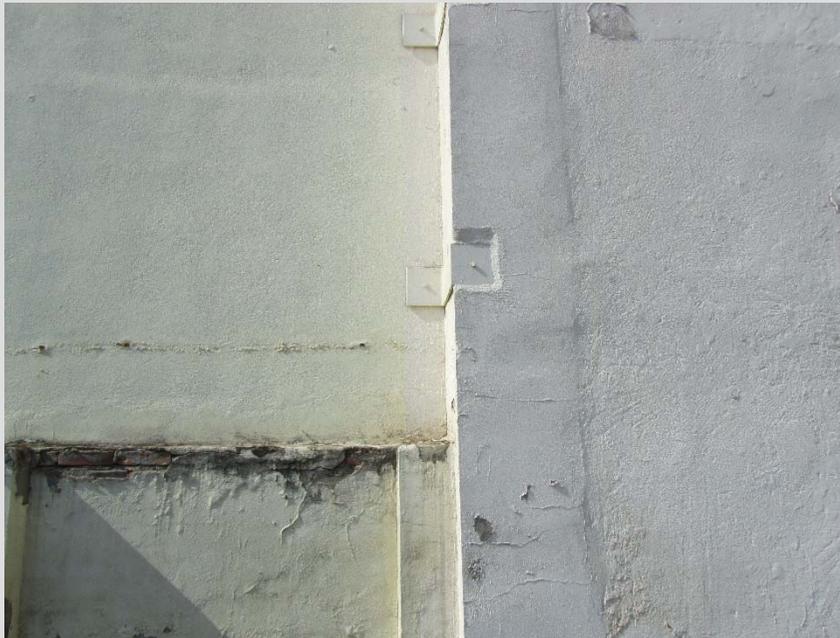
Putz- und Mauerschäden

Sockelschäden durch fehlende Bauwerksabdichtung
Verankerungen des Giebels mit der
Grenzwand

- Horizontalsperre im Mauerwerk des Kellers im Sägeverfahren
- Vertikale Bauwerksabdichtung durch Aufgraben des Erdreiches überlappend bis unter die horizontale Bauwerksabdichtung (sulfatbeständig wegen Salzbelastung)
- Die Spritzwasserabdichtung wird bis zu 30 cm über Oberkante Gelände geführt
- Die Dämmung an der Fassade erhält im Bereich des Bodeneinstandes eine Putzkantenabdichtung bis 5 cm über Oberkante Gelände

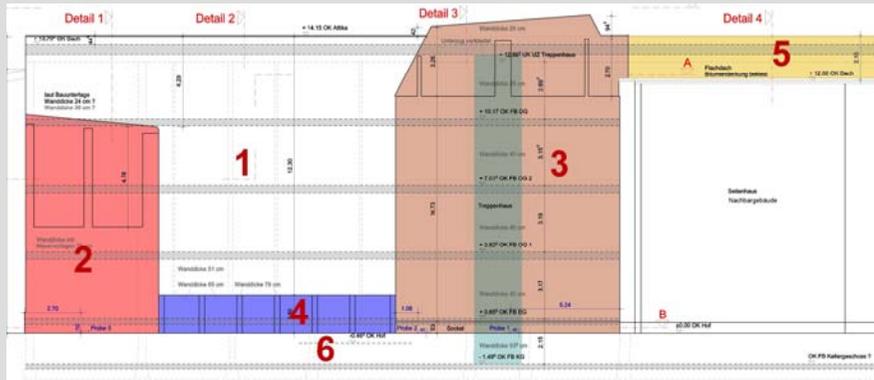
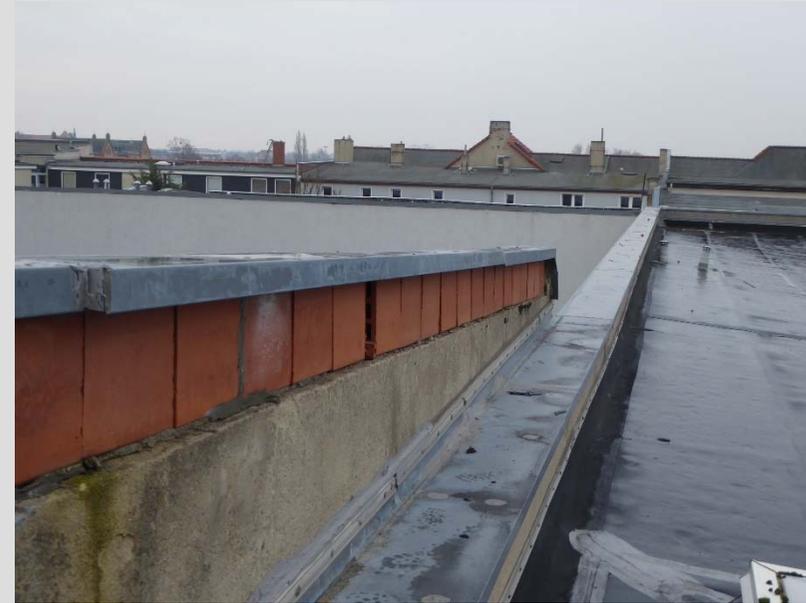
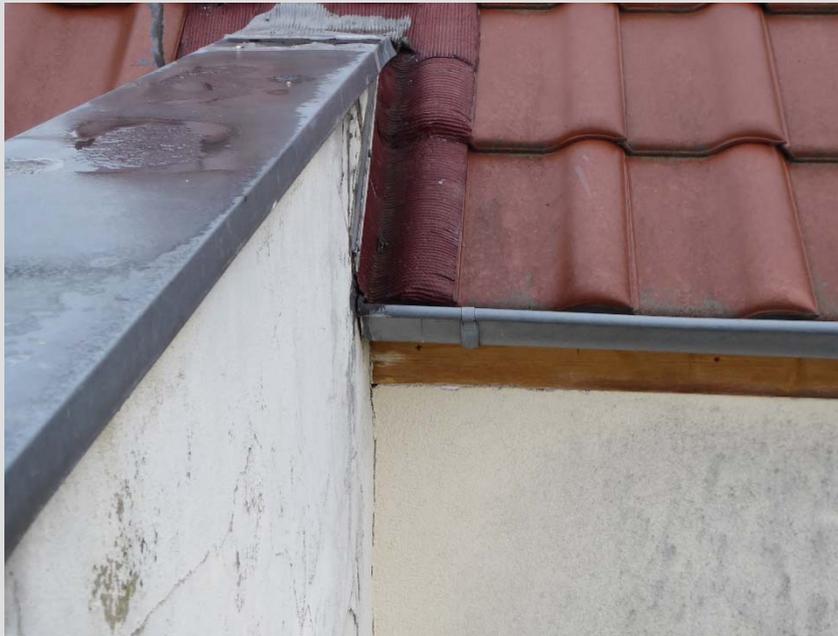
Wände über Dach

Giebelwand 1. HH nicht verputzt

Grenzwand über dem SH des

Nachbarhauses hat Putzschäden, Blech

der Mauerabdeckung ohne Gefälle:

Bewässerung der Wand

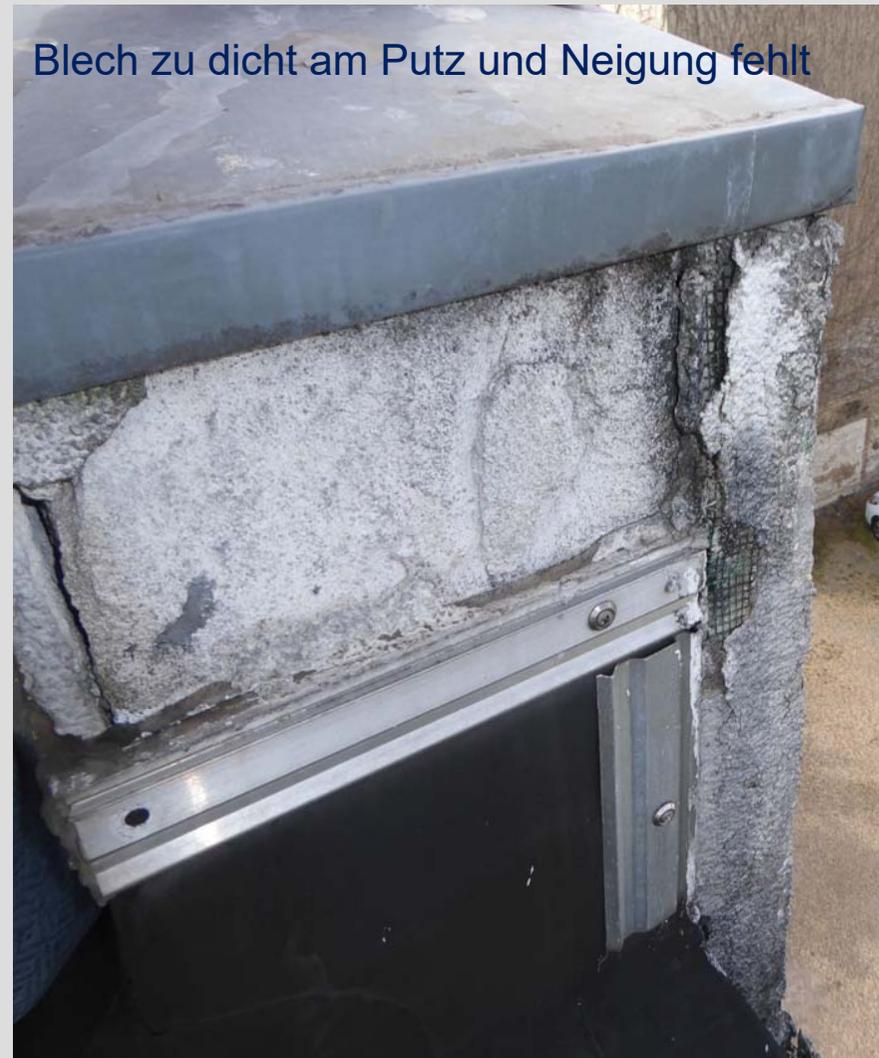
Die Fassade des Hinterhauses zum Nachbarn hat über Dach ebenfalls keine Dämmung (ca. 63,5 m² Fläche).

An der Giebelseite des Hinterhauses ist das WDVS aus Styropor über Dach teilweise schadhaft.

Die Giebeldämmung aus Styropor aus dem Jahr 1995 entspricht vermutlich nicht den heutigen Brandschutzanforderungen an eine Nachbargrenzwand bzw. Brandriegelschottung zum Nachbargebäude.
