Begutachtung Mängel Fenstereinbau

Bürogebäude

Einbau von Kunststofffenstern in ein Bestandsgebäude

Aufgestellt am 12.11.2012

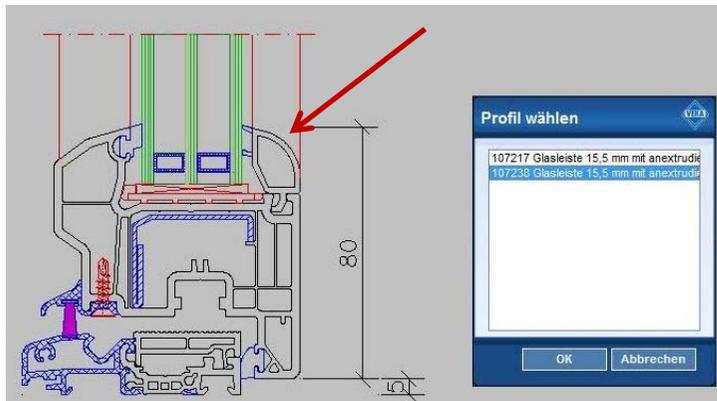
Soll/Möglich – System VEKA

1. Glasleisten Flügel wie VEKA-Profil vorhanden im Wintergarten, Wunsch einheitliche Ansicht, abschließbare Griffoliven

Vorschlag Uhlig: Glasleiste PT 17 (Änderung in $U_g = 0,7 \text{ W/m}^2\text{K}??$)

Die Rundung der Glasleisten ist abhängig von der Breite des Rahmens und der Glasbreite bei 3-fach-Verglasung. Die Breite des Isolierglases kann durch die Art der Füllung beeinflusst werden. Folgende Möglichkeiten stehen für „Thermoplus III S3“ zur Verfügung:

Es erfolgte zur Realisierung der Glasbreite für eine „Rundleiste“ eine Erhöhung des U_g - Wertes von 0,6 auf 0,7 $\text{W/m}^2\text{K}$. Eine Beratung zur möglichen Verwendung von Krypton und somit Vermeidung der Verschlechterung des U_g -Wertes erfolgte nicht.

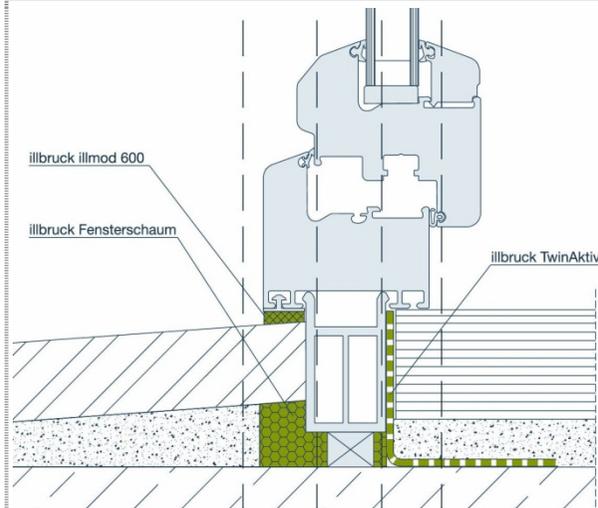
Soll/Möglich

Fensterbankanschlussprofil schließt hinter Klinkerfensterbank an

Fensterbankanschlussprofil 30 mm hoch und 13 mm steht auf Klinkerfensterbank auf (siehe rote Markierung) – **Wärmebrücke! Müsste min. so breit sein wie grau hinterlegt in obiger Abbildung links.**

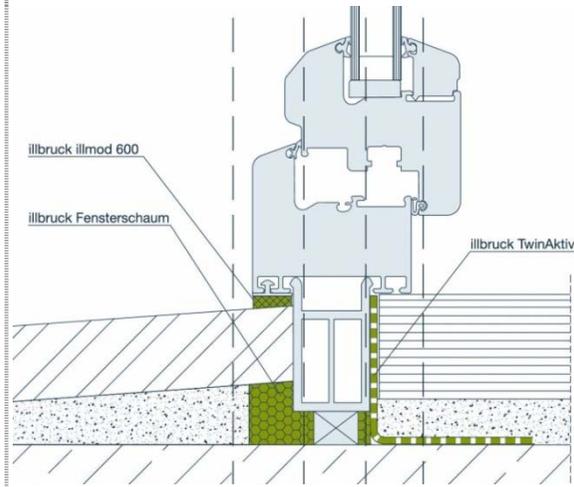
Soll/Möglich – System VEKA

Fensterbankanschlussprofil schließt hinter Klinkerfensterbank an

Fensterbankanschlussprofil 30 mm hoch und 13 mm steht auf Klinkerfensterbank auf (siehe rote Markierung) – **Wärmebrücke!**
Müsste min. so breit sein wie grau hinterlegt in Abbildung links.

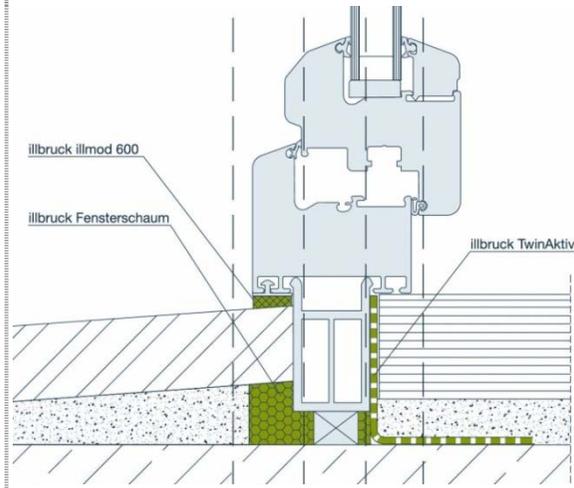
Soll/Möglich – System VEKA

Fensterbankanschlussprofil schließt hinter Klinkerfensterbank an

Fensterbankanschlussprofil 30 mm hoch und 13 mm steht auf Klinkerfensterbank auf (siehe rote Markierung) – **Wärmebrücke!**
Müsste min. so breit sein wie grau hinterlegt in Abbildung links.

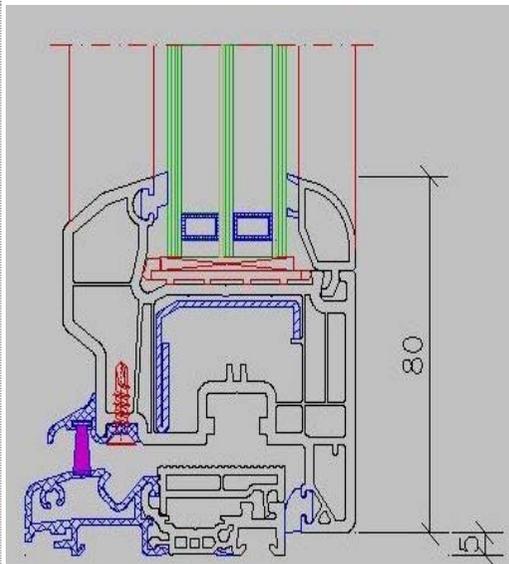
Soll/Möglich

Zum Ortstermin des Ausmaßes wurde dem Fensterbauer die vorhandene Schwelle im Wintergarten als Muster für die gewünschte Ausführungsart gezeigt. Sie entspricht folgendem Konstruktionsprinzip:

Geliefert wurde zuerst ein normales Anschlagfenster. Die vereinbarte Schwellenkonstruktion wurde als Ersatzlieferung gefordert. Danach wurde eine Konstruktion geliefert, für die der Fensterbauer kein Prüfzeugnis als Schwellenkonstruktion vorlegen konnte. Das schadensfreie Betreten/Überrollen der Schwelle wurde angezweifelt. Die Ersatzlieferung des Fensters wurde entgegen der Vereinbarung mit Blendrahmenverbreiterung statt Bodeneinstandsprofil geliefert.

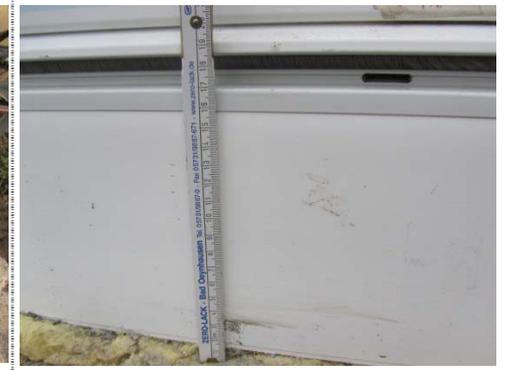
Lieferung 2 weiße Kunststoffbeschichtung und Blendrahmenverbreiterung

„unelegante Konstruktionslösungen“:
