Fassadensanierung

Bauwerksinstandsetzung und
energetische Ertüchtigung

Magdeburg, Dezember 2017

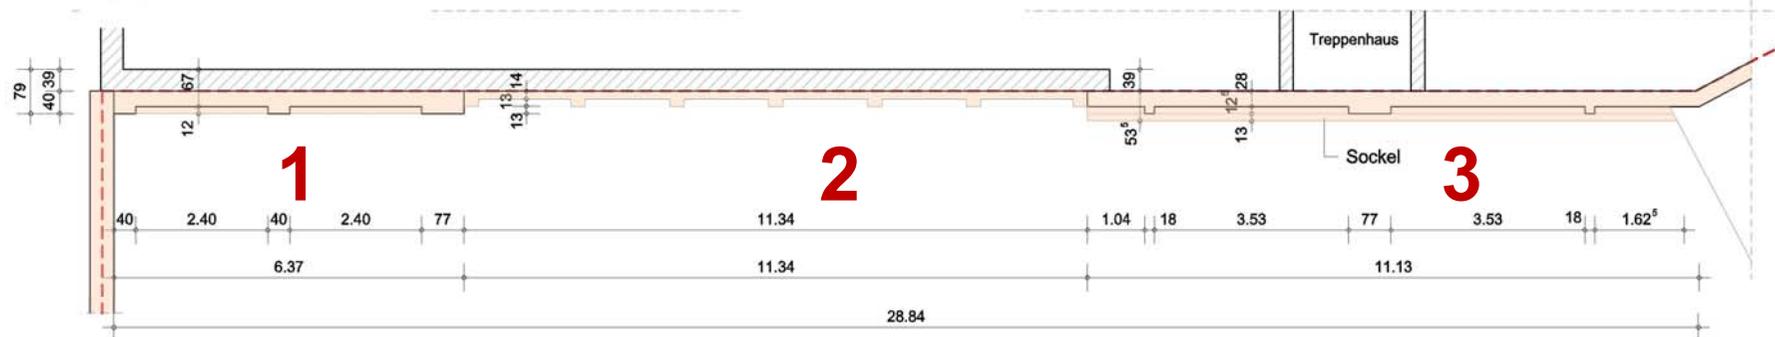
Schnitt A - A

Baukonstruktion im Bestand - Horizontalschnitt 2. Obergeschoss

4. Mauerwerk verputzt, eigene Grenzwand vorhanden
Wanddicke im Erdgeschoss/Keller 51 cm
zuzüglich 13 cm Nachbarwand mit
Mauervorlagen
teilweise Innendämmung vorhanden

5. Mauerwerk im Erdreich ist unverputzt und durch
Feuchte geschädigt
Noppenbahn auf der Nachbarseite als
Anfüllschutz, keine Bauwerksabdichtung

Grenzwand teilweise vorhanden
eigene Grenzwand erst wieder im VH vorhanden

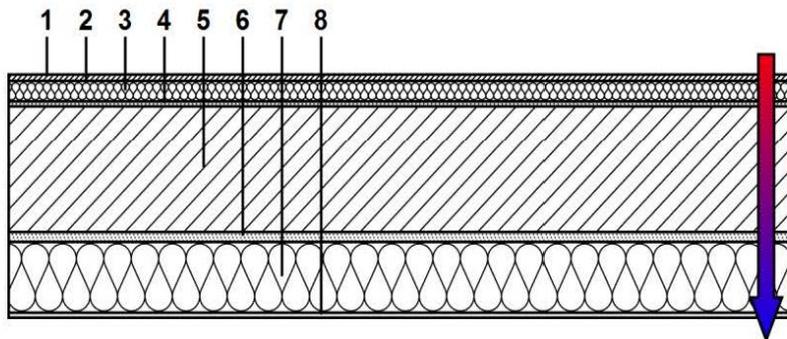
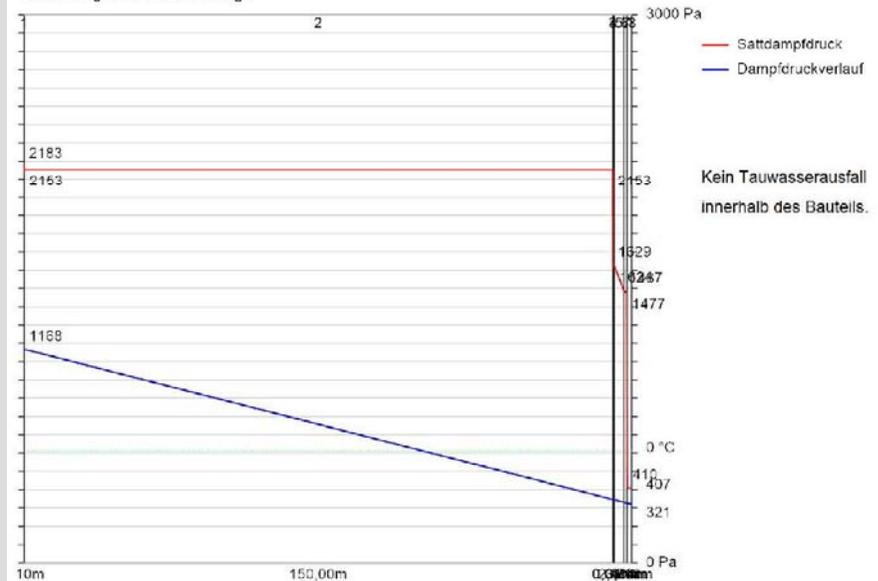
Bauphysikalische Grundlagen – Beispiel Variante 1 (Innendämmung + WDVS)

Bauteil: Außenwand Variante 1 ($U = 0,18 \text{ W/m}^2\text{K}$)

$$U = 1/\Sigma R_i = 0,18 \text{ W/m}^2\text{K}$$

Der Mindestwärmeschutz nach DIN 4108-2:2013-02 beträgt min $R = 1,20 \text{ m}^2\text{KW}$.
Diese Anforderung ist mit vorh. $R = 5,41 \text{ m}^2\text{KW}$ erfüllt.

Kein Tauwasserausfall

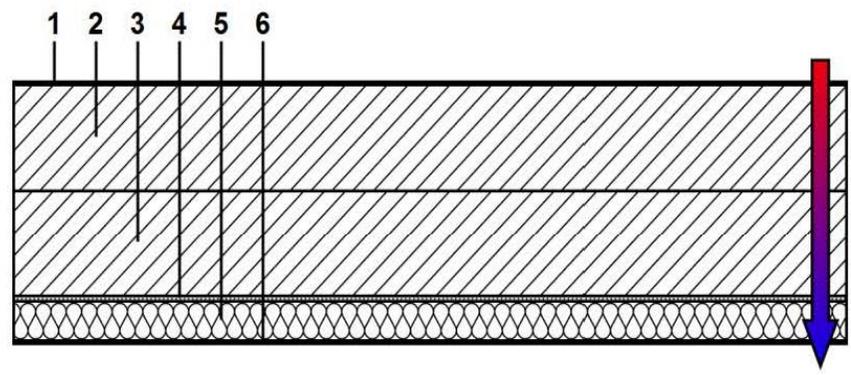
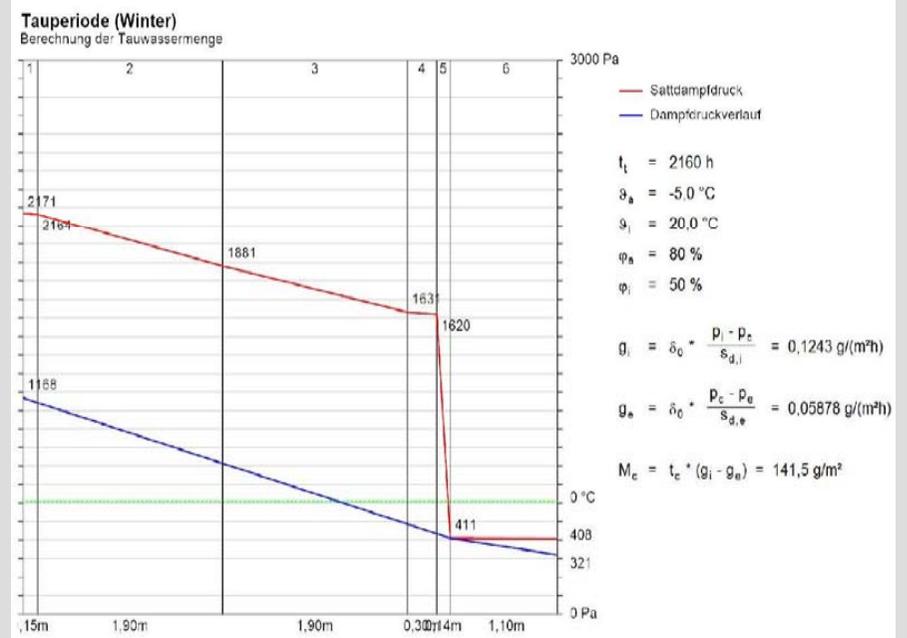
Bauphysikalische Grundlagen – Beispiel Variante 7 (massive Wand)

Bauteil: Außenwand Variante 7 ($U = 0,19 \text{ W/m}^2\text{K}$)

$U = 1/\Sigma R_i = 0,19 \text{ W/m}^2\text{K}$

Der Mindestwärmeschutz nach DIN 4108-2:2013-02 beträgt $\min R = 1,20 \text{ m}^2\text{KW}$.
Diese Anforderung ist mit vorh. $R = 4,99 \text{ m}^2\text{KW}$ erfüllt.

141,5 g/m² Tauwasserausfall Winterperiode

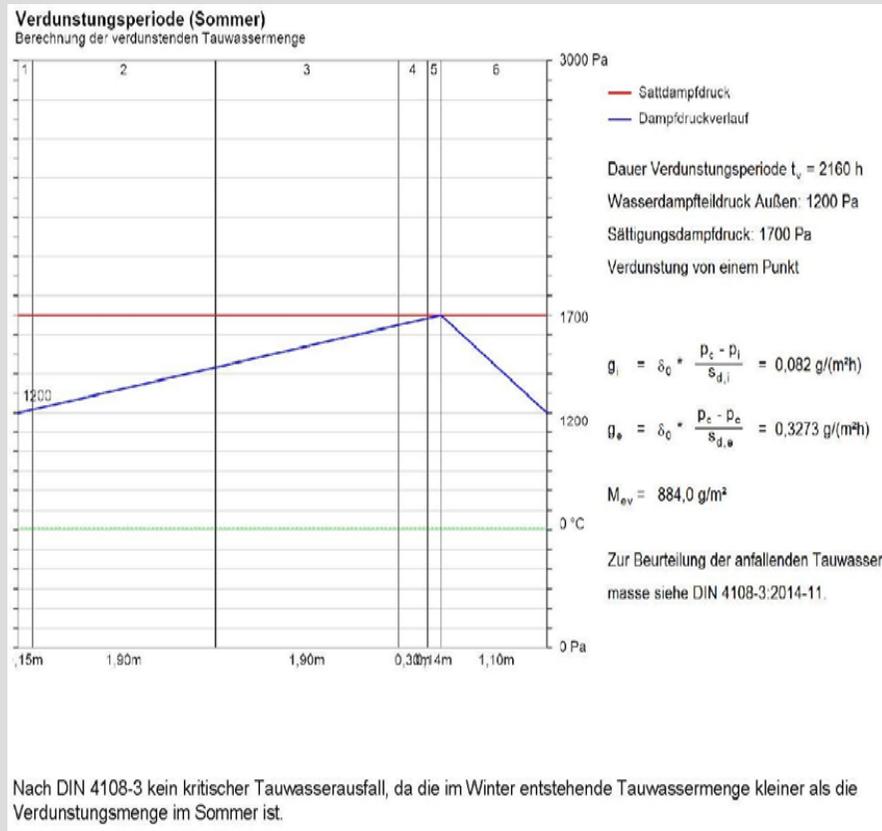
Bauphysikalische Grundlagen – Beispiel Variante 7 (massive Wand)

141,5 g/m² Tauwasserausfall Winterperiode
884,0 g/m² Verdunstungsperiode

Bedeutet, dass die Tauwassermenge der Winterperiode im Sommer von der Konstruktion wieder abgegeben werden kann

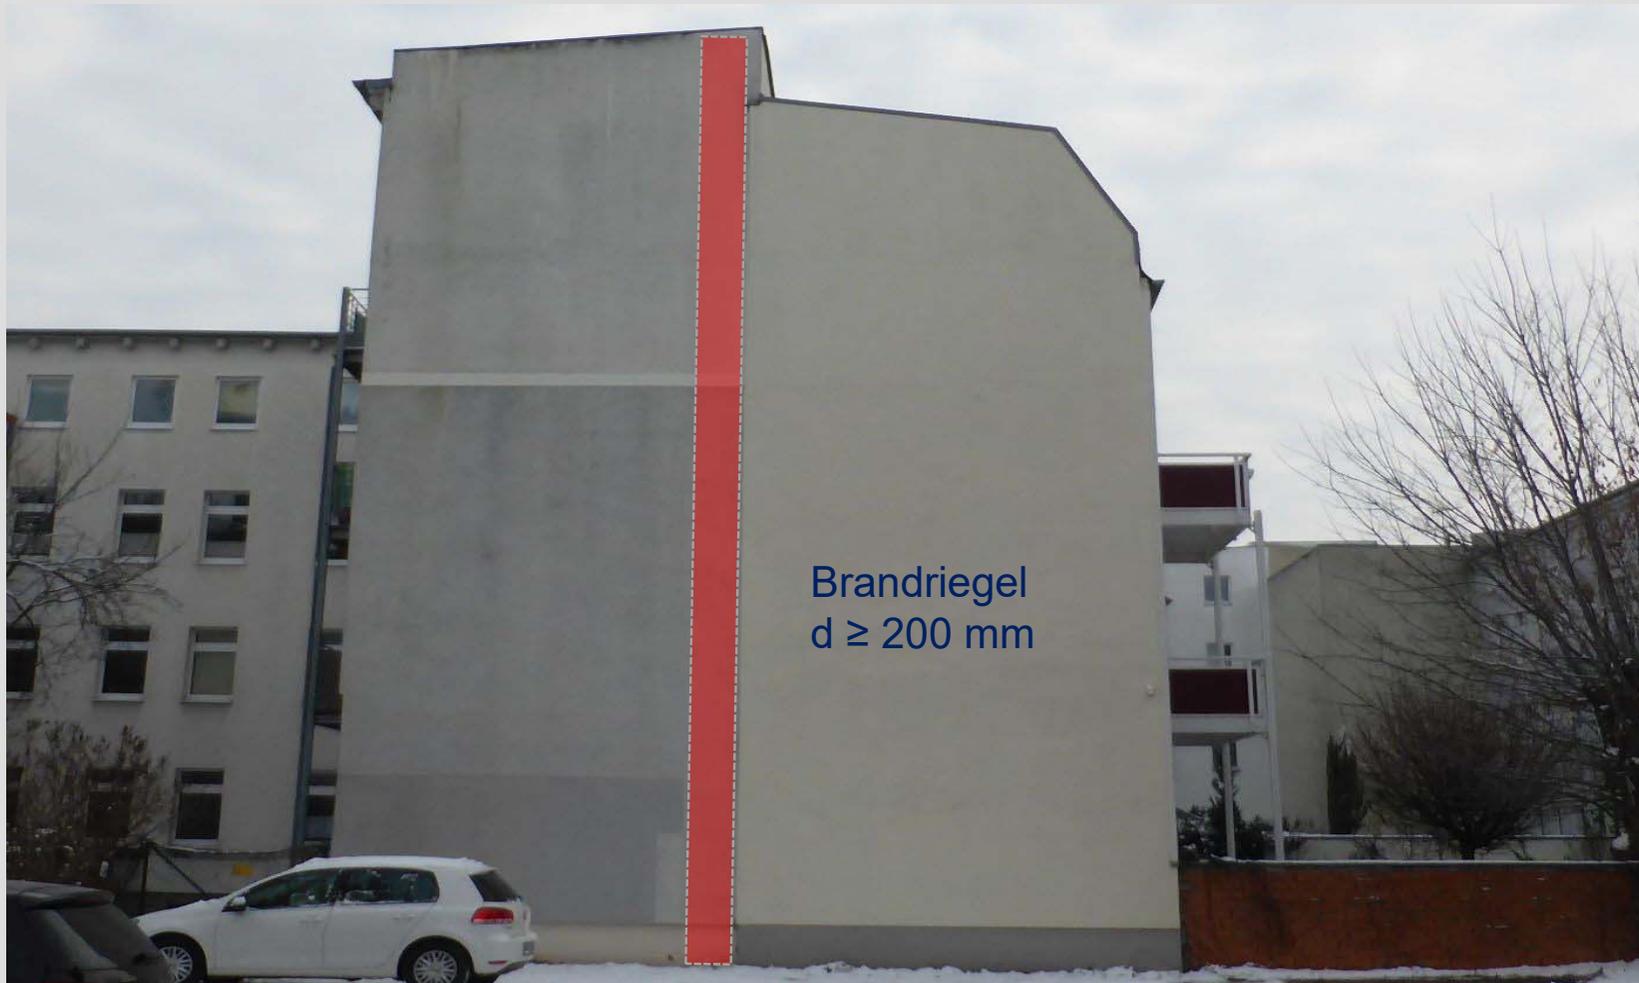
Fassade Hinterhaus - Zusatzleistung

Die Fassade des Hinterhauses zum Nachbarn hat über Dach ebenfalls keine Dämmung (ca. 63,5 m² Fläche).

An der Giebelseite des Hinterhauses ist das WDVS aus Styropor über Dach teilweise schadhaft.

Die Giebeldämmung aus Styropor aus dem Jahr 1995 entspricht vermutlich nicht den heutigen Brandschutzanforderungen an eine Nachbargrenzwand bzw. Brandriegelschottung zum Nachbargebäude.
